RÉFLEXIONS

Numéro 21 – Mars 2004

SUR LA SÉCURITÉ DES TRANSPORTS

Numéro spécial sur les bateaux de pêche

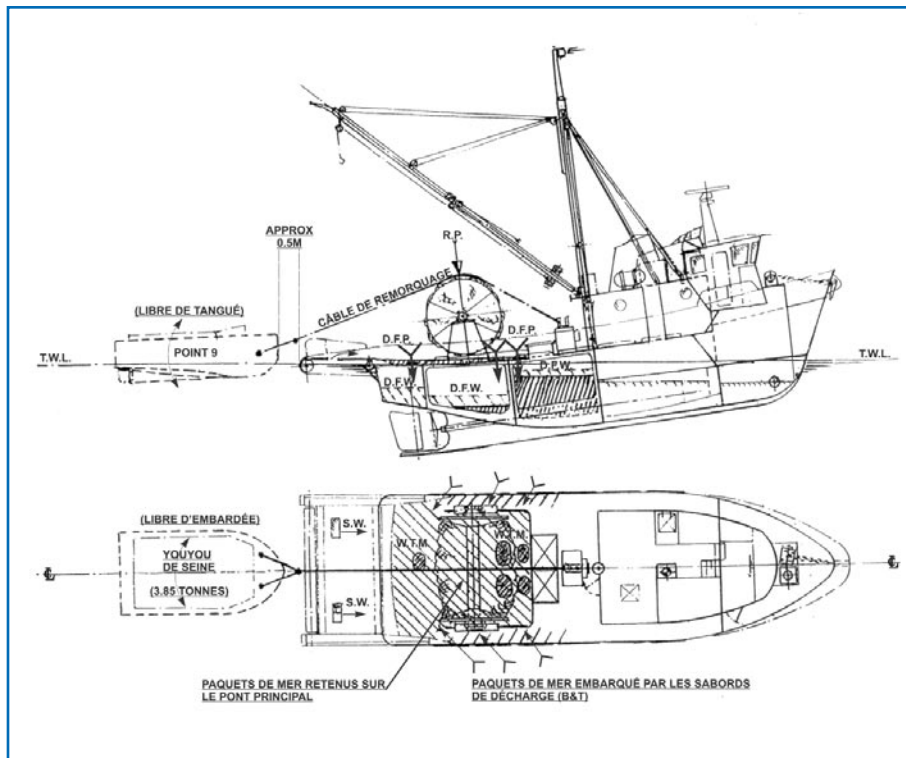
Envahissement par les hauts précédant le chavirement

ne serait-ce que quelques centimètres (pouces) de paquets de mer sont embarqués et demeurent sur le pont. Lorsque cela se produit sur un navire ayant des caractéristiques de stabilité inhérentes faibles et qu'en même temps il y a une importante réduction de l'aire de flottaison lorsque le bord du pont est immergé, la subite réduction de stabilité transversale peut s'avérer catastrophique.

L'inclinaison inattendue et rapide à tribord et l'incapacité de se rétablir sont typiques du comportement associé à la présence d'importants effets de carène liquide agissant en conjonction avec une stabilité transversale foncièrement faible. L'effet dynamique de tout moment d'inclinaison mineur dans les conditions de mer agitée qui régnaient serait, dans les dernières phases d'une telle inclinaison, suffisant pour vaincre toute capacité résiduelle de redressement du bateau.

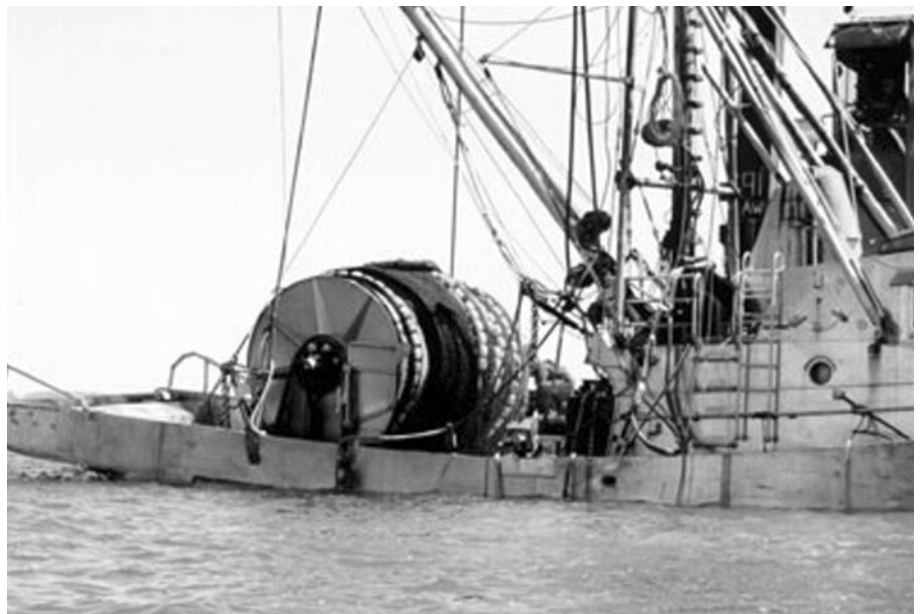
Dans le cas présent, une grande senne était utilisée et c'est seulement après le chavirement que son poids a été vérifié; il était de quelque 7,4 tonnes (t). Cette senne pesait plus que la senne normalement utilisée, laquelle faisait environ 4,5 t. Les filets étaient habituellement rangés sur le tambour motorisé situé 1,75 m (5,67 pi) au-dessus du pont principal, où leur poids avait pour effet d'augmenter la hauteur du centre de gravité du bateau.

Le pont de pêche du Cap Rouge II, avec la senne à saumon « côte ouest » enroulée sur son tambour

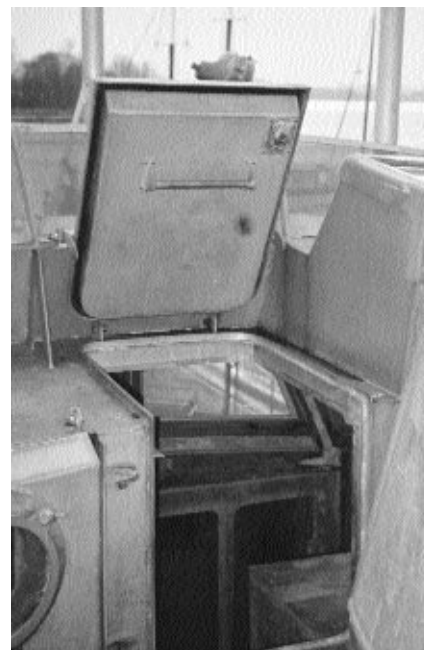
Dans le présent accident, la porte à charnière à l'extrémité arrière du rouf était fixée en position ouverte. L'ouverture permettait l'infiltration d'eau dans le rouf lorsque le bateau se penchait suffisamment à tribord. Par conséquent, une grande part de la réserve de flottabilité à l'état intact – nécessaire à l'aptitude du bateau à se redresser – était perdue. En mer, la fermeture des dispositifs d'étanchéité tels que les portes du rouf et du poste d'équipage est importante pour éviter que l'eau ne pénètre dans le bateau et par conséquent pour assurer la sécurité de toutes les personnes à bord. Le BST a effectué plusieurs enquêtes sur des accidents maritimes touchant de petits bateaux de pêche, où le fait de négliger l'étanchéité a été reconnu comme un facteur de causalité.

Panneau combiné à une porte sur penture placé sur l'arrière de la timonerie dans l'axe longitudinal

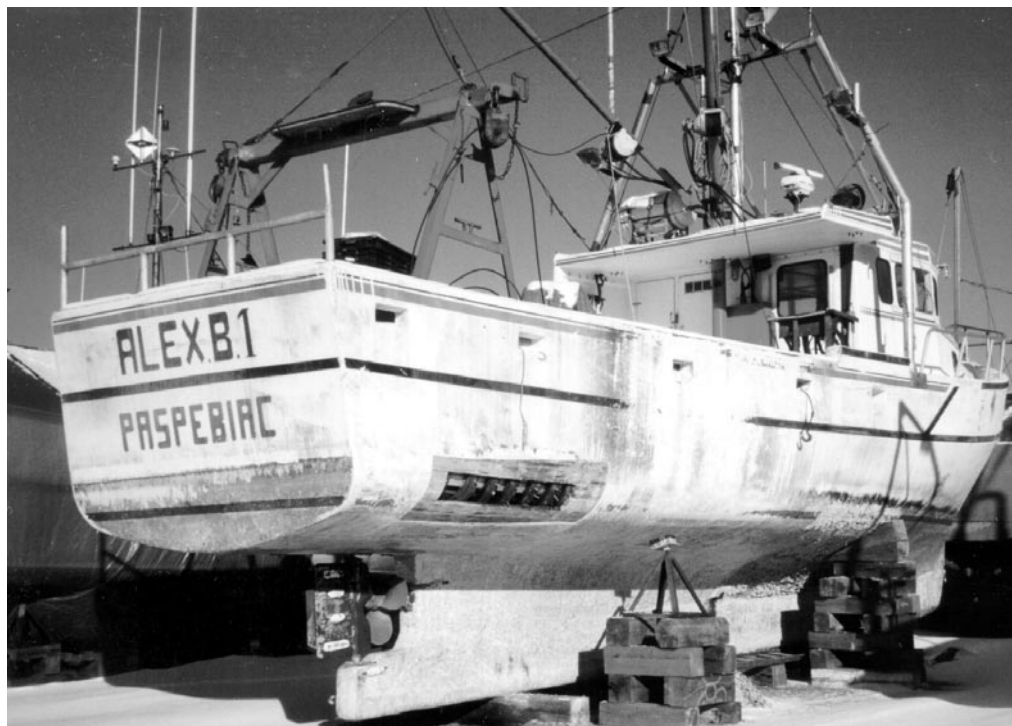
Emplacement des avaries sur le côté tribord

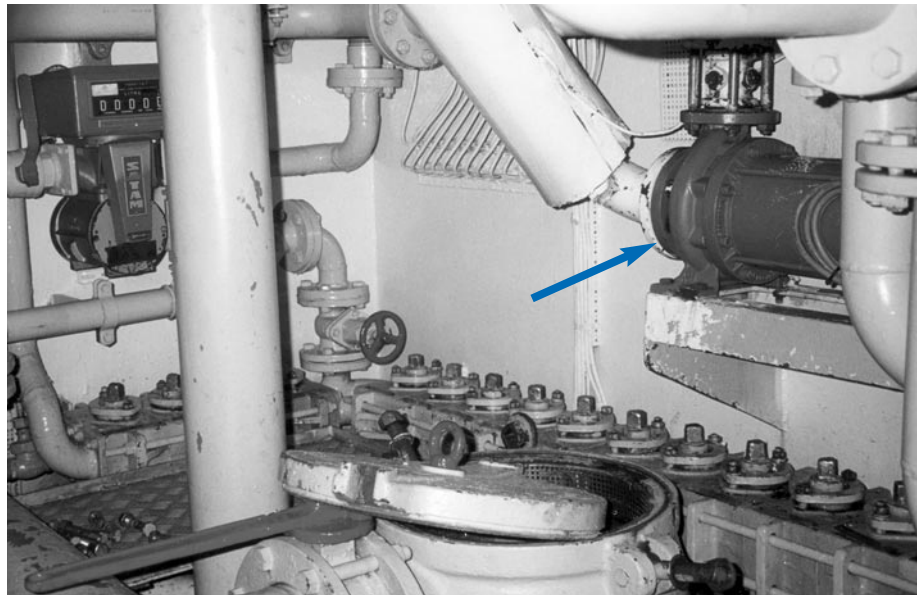
Au moment de l'événement, l'alimentation électrique principale et auxiliaire du navire était fournie par un alternateur attelé à la machine principale. En l'occurrence, le frigorigène en expansion a agi comme asphyxiant, provoquant l'étouffement de la machine principale en prenant la place de l'oxygène dans la salle des machines. Lorsque la machine

Pompe à frigorigène de bâbord

a calé, l'alimentation électrique principale et auxiliaire a été coupée.

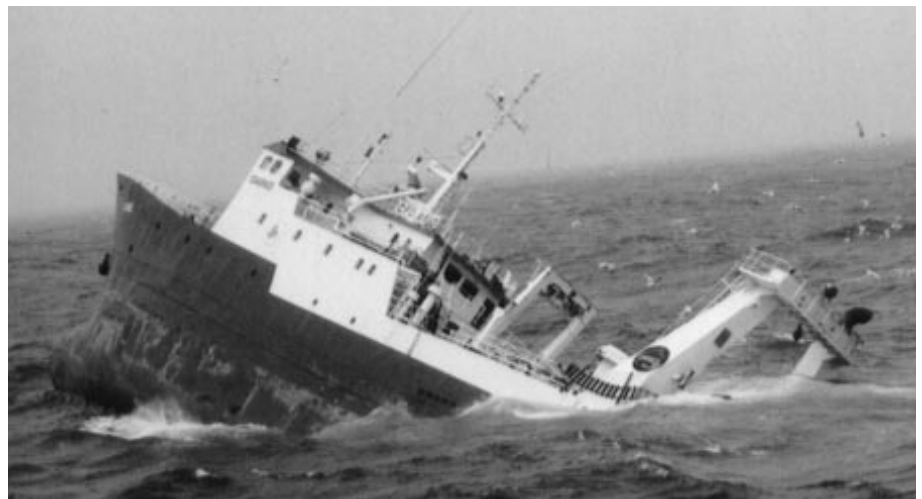
Le *Fame*, gîte prononcée

des vagues de plus en plus hautes et le navire a donné de la bande sous l'action du vent, provoquant le déplacement vers tribord de l'eau du pont-usine. Cette eau a aussi reflué vers l'arrière du pont parce que le navire partiellement chargé était déjà légèrement sur cul. La pénétration d'eau de mer par les vannes d'évacuation de tribord partiellement obstruées, légère au début, a augmenté quand celles-ci se sont retrouvées plus profondément immergées lorsque le navire, immobile, a donné de la bande sur tribord sous l'action du vent. Le poids et l'effet de carène liquide de l'eau de mer accumulée du côté tribord du pont-usine ont accru l'angle de gîte et diminué l'aptitude du navire à se redresser.

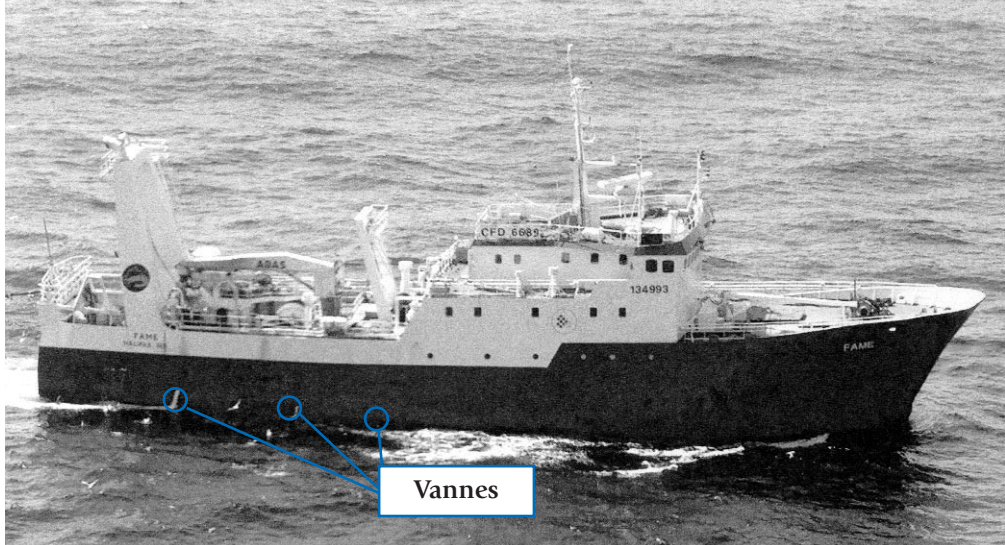
Lorsque les pompes ont cessé de fonctionner, il est probable que des débris de poisson et d'autres déchets qui restaient dans les canalisations sont restés coincés dans les vannes d'évacuation anti-retour, empêchant celles-ci de fonctionner librement. L'absence de boucles anti-siphon dans les conduites de refoulement des pompes en amont des vannes de coque a aussi dû contribuer à la pénétration d'eau sur le pont-usine par les vannes.

Vannes d'évacuation à la mer

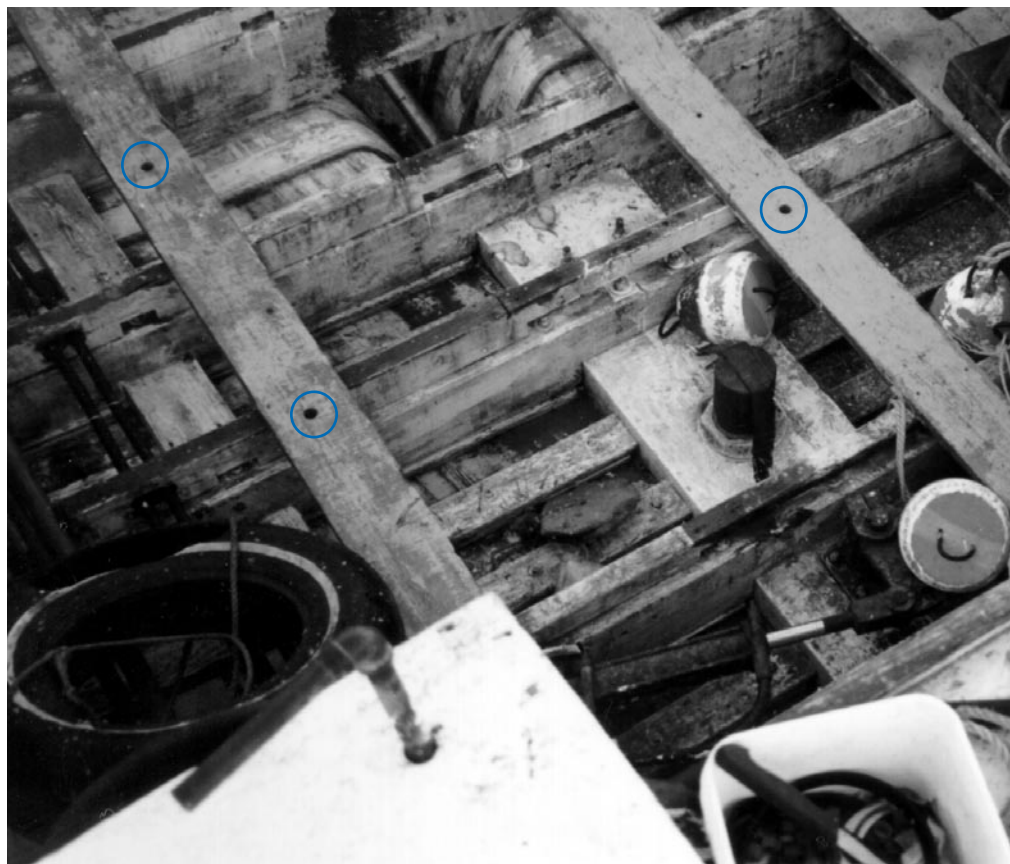
Orifices d'assèchement du pont

hareng qui recouvrait les orifices d'égouttement, lesquels étaient petits et très espacés. Il s'ensuit qu'une grande quantité de l'eau embarquée ne pouvait pas s'écouler vers les fonds, là où la pompe aurait pu l'aspirer et la rejeter à la mer.

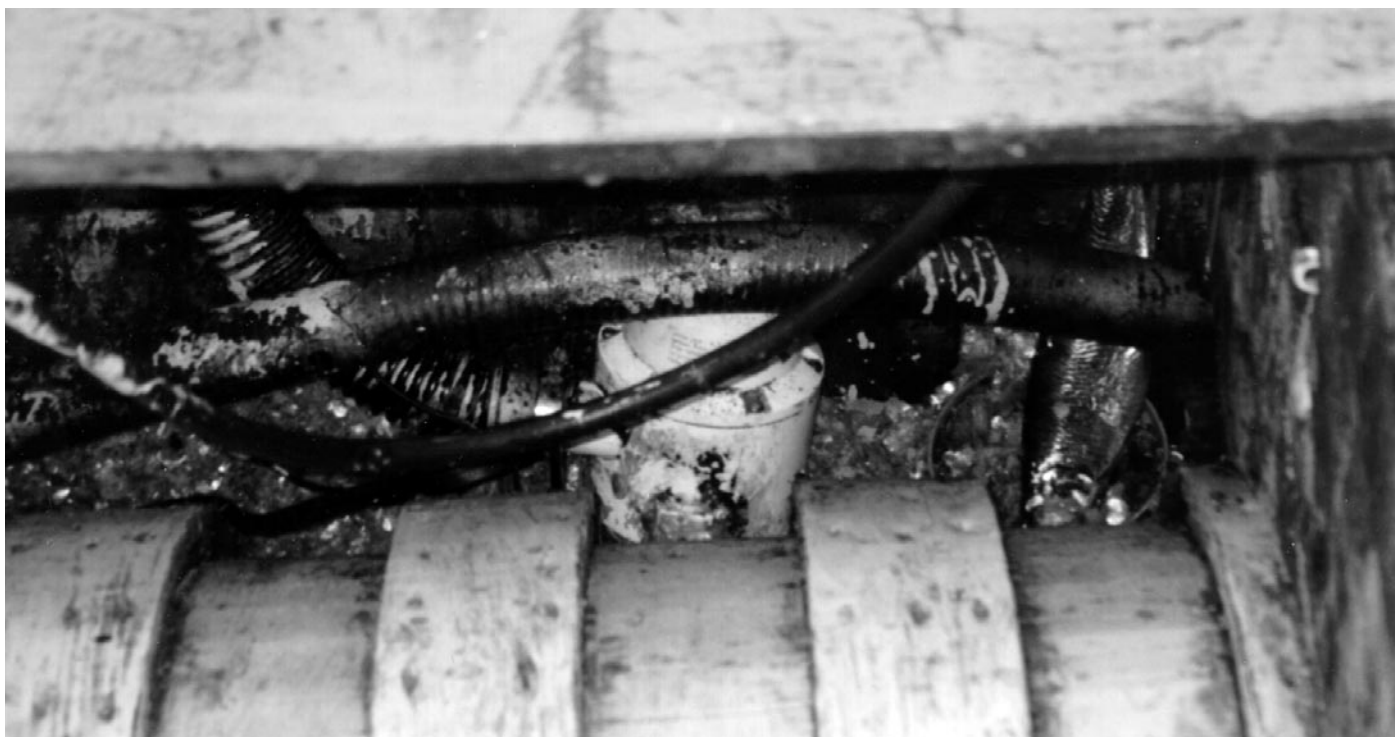
La pompe d'assèchement submersible électrique, installée au fond de l'espace vide sous le pont du coffre, fonctionne normalement en mode automatique. On a fait démarrer la pompe à essence qui se trouvait dans la timonerie, mais il semble qu'il n'y avait pas d'eau à pomper dans les fonds, ce qui fait qu'on a arrêté la pompe. L'eau qui s'accumule sur le pont pendant la pêche s'écoule dans les fonds de cale par des trous percés dans le bordé du pont du coffre. Les trous de trois-quarts de pouce sont répartis sur le pont du coffre à des intervalles qui, d'après l'expérience du propriétaire/patron, permettent un assèchement adéquat du pont pendant les opérations normales de pêche.

Pompe d'assèchement électrique

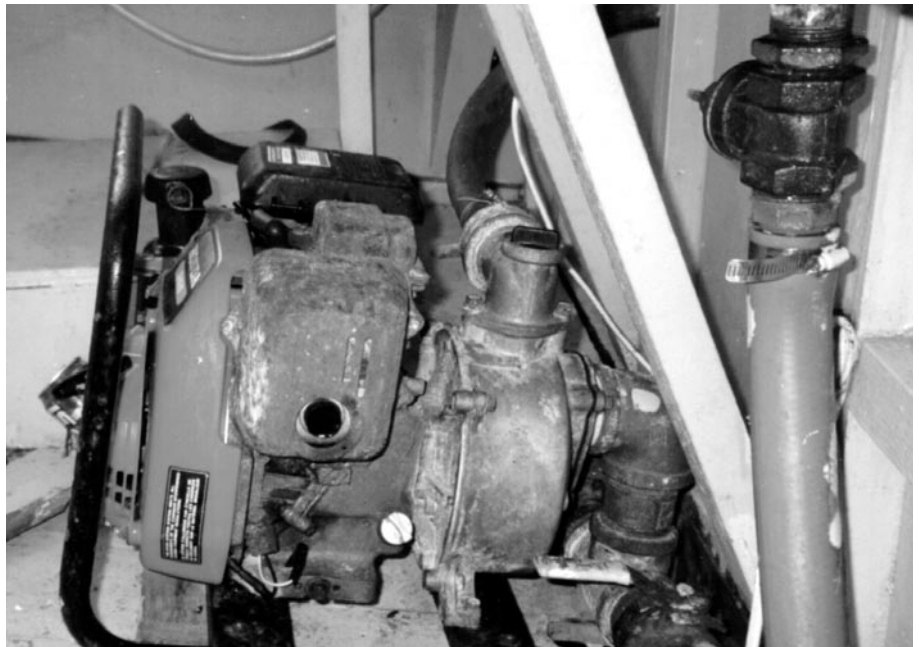
timonerie était une Honda WN20. Le moteur à essence de la pompe rejette ses gaz brûlés directement dans la timonerie, et le ravitaillement en essence du moteur se fait à la main à cet endroit. Il y a donc, ce qui présente un risque d'asphyxie du timonier ou un risque d'incendie dans le compartiment. Les pompes portatives Honda ont occasionné des problèmes de sécurité par le passé. En raison des métaux dissemblables dont elles sont faites et des problèmes de corrosion galvanique, ces pompes ne sont pas recommandées pour le pompage d'eau de mer. TC a publié un Bulletin de la sécurité des navires (BSN 98-04) portant sur l'opportunité d'utiliser des appareils de pompage portatifs dans l'environnement marin. Le propriétaire/patron du *Alain-Josée* a dit qu'il avait entendu parler des bulletins de la sécurité des navires, mais qu'il n'en avait jamais reçu.

Pompe à essence
